B e r i c h t

über den Betriebsunfall im
Kernkraftwerk Gundremmingen.

Betreff: Bericht über den Betriebsunfall im 237-MW-Kernkraftwerk KR
in Gundremmingen am 19.11.1975

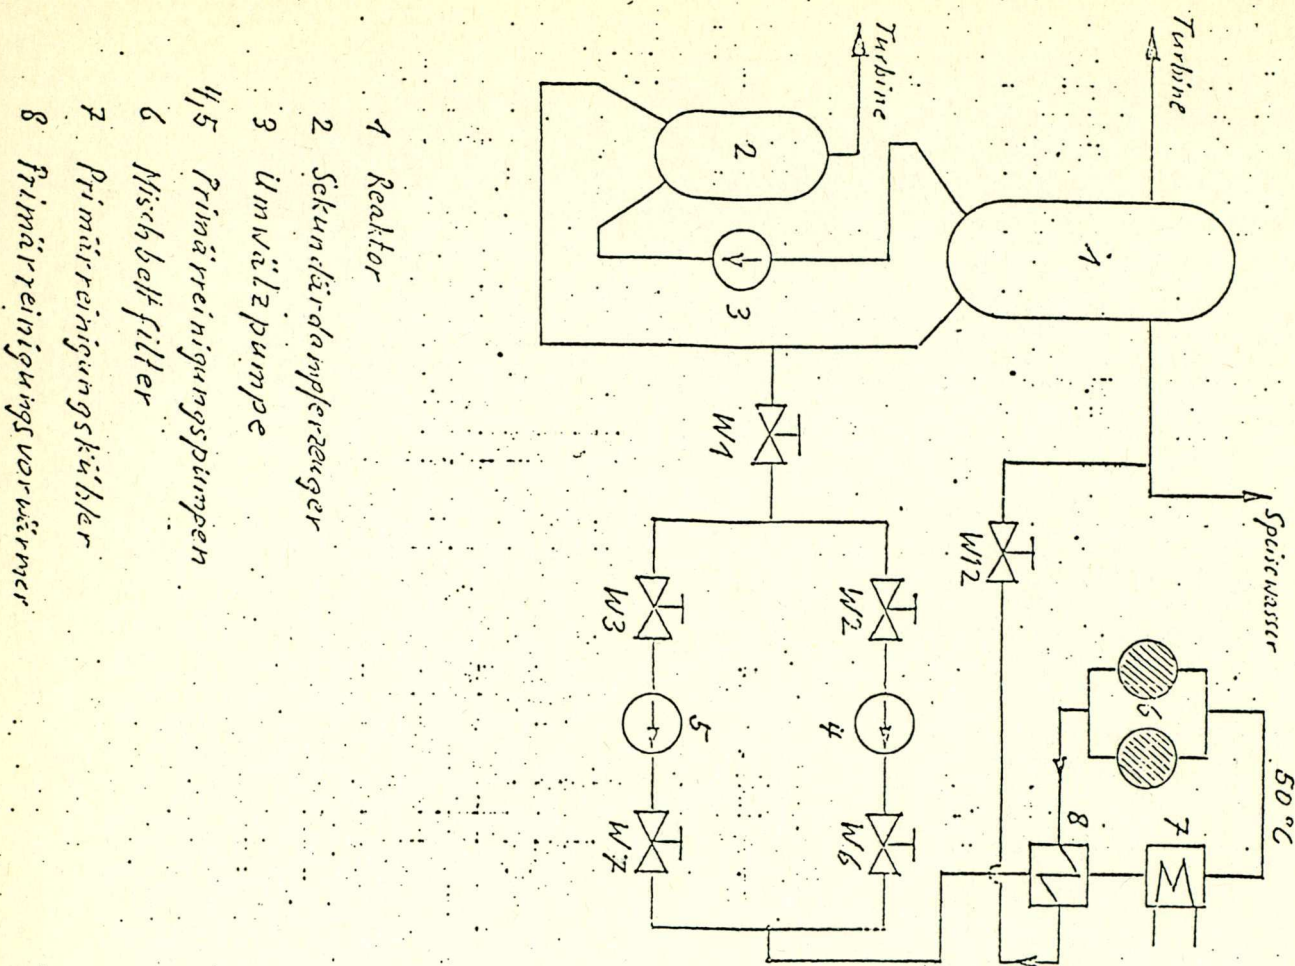
Primärreinigungsanlage - Schema

Während einer Reparatur an der unter Druck stehenden Armatur W 6 im Primärwasserreinigungskreislauf (siehe Anlage 1) wurde durch austretenden heißen Dampf der Schlossermeister Huber sofort getötet und der Schlossermeister Ziegelmüller schwer verletzt. Letzterer erlag am Morgen des 20.11.1975 seinen Verletzungen. In beiden Fällen wurde eindeutig Tod durch die Hitzewirkung des heißen Dampfes festgestellt. Der Dampf, der die beiden Verunglückten verbrühte, stammt zwar aus einem Nebensystem des Primärkreises und war deshalb so radioaktiv, jedoch war die daraus resultierende Strahlenbelastung für den Tod nicht ursächlich. Die Staatsanwaltschaft ermittelt wegen fahrlässiger Tötung; die Ermittlungen sind noch im Gange.

Um 10.43 Uhr wurde der Unfall der Warte telefonisch mitgeteilt. Daraufhin wurde sofort die Primärreinigungsanlage durch Schließen der beiden Schieber W 1 und W 12 (vgl. Anlage 1) außer Betrieb genommen.
