B e r i c h t

über den Betriebsunfall im
Kernkraftwerk Gundremmingen.

Betreff: Bericht über den Betriebsunfall im 237-MW-Kernkraftwerk KR
in Gundremmingen am 19.11.1975

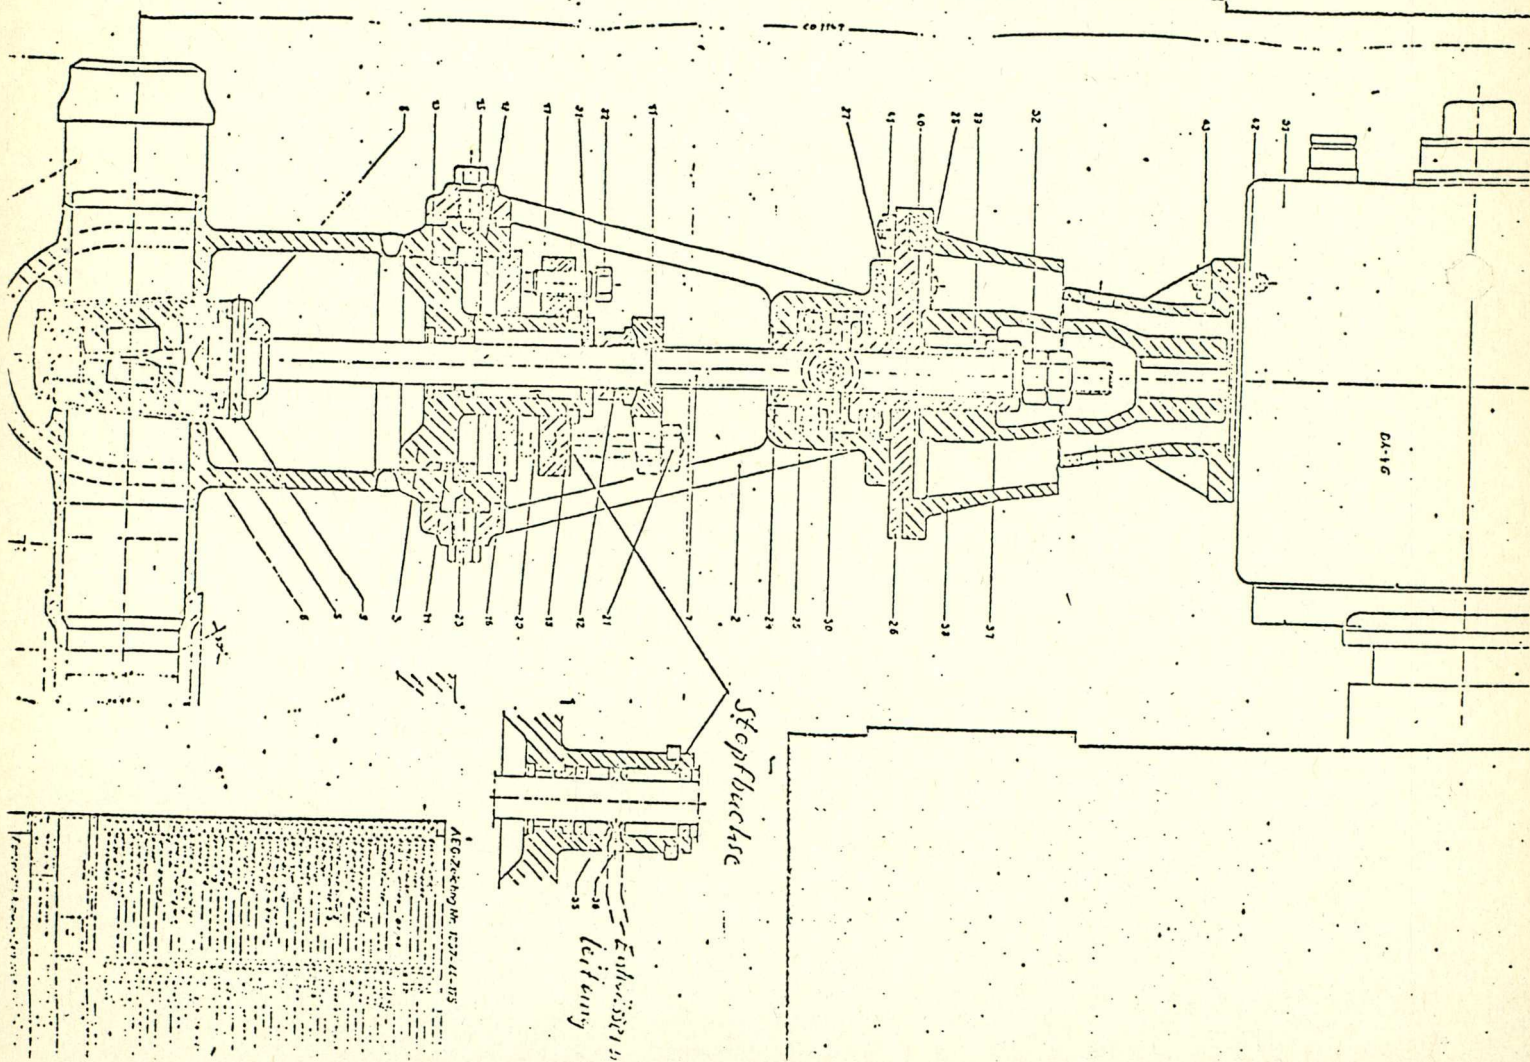
Während einer Reparatur an der unter Druck stehenden Armatur W 6 im Primärwasserreinigungskreislauf (siehe Anlage 1) wurde durch austretenden heißen Dampf der Schlossermeister Huber sofort getötet und der Schlossermeister Ziegelmüller schwer verletzt. Letzterer erlag am Morgen des 20.11.1975 seinen Verletzungen. In beiden Fällen wurde eindeutig Tod durch die Hitzewirkung des heißen Dampfes festgestellt. Der Dampf, der die beiden Verunglückten verbrühte, stammt zwar aus einem Nebensystem des Primärkreises und war deshalb so radioaktiv, jedoch war die daraus resultierende Strahlenbelastung für den Tod nicht ursächlich. Die Staatsanwaltschaft ermittelt wegen fahrlässiger Tötung; die Ermittlungen sind noch im Gange.

Um 10.43 Uhr wurde der Unfall der Warte telefonisch mitgeteilt. Daraufhin wurde sofort die Primärreinigungsanlage durch Schließen der beiden Schieber W 1 und W 12 (vgl. Anlage 1) außer Betrieb genommen.
